**Notice de gestion préalable  
du marais du Petit Badon  
2022 – 2025**

Novembre 2022

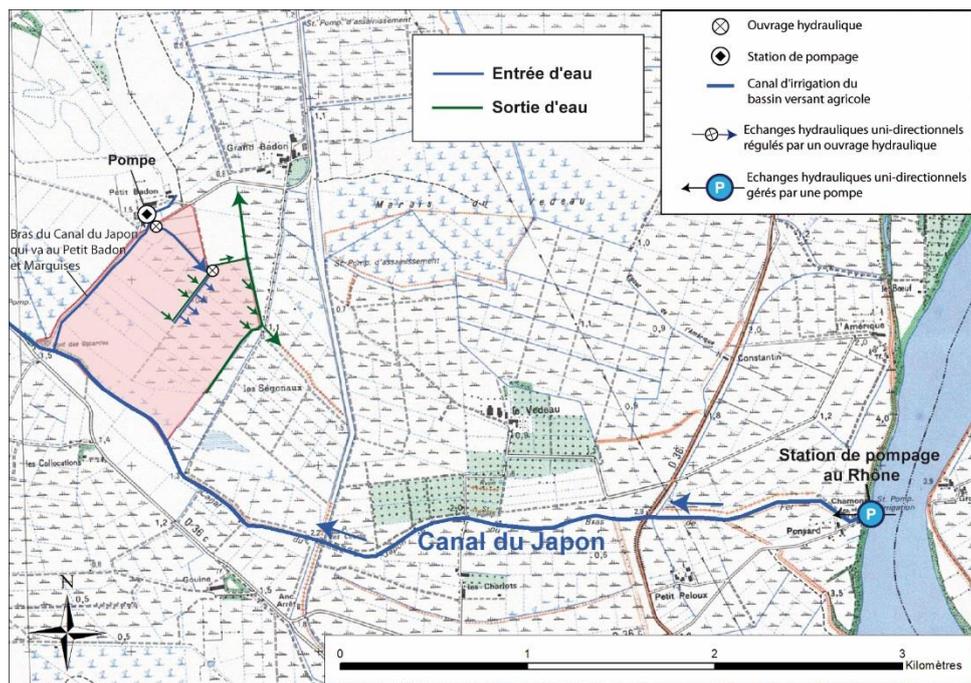
Figure 3. Espace de fonctionnement hydrologique pour le marais de Petit Badon

Le site est complètement endigué, alimenté en eau par un canal (ASA du Japon) par pompage. Un réseau de drains à vocation agricole est en place et peut évacuer les eaux excédentaires (Figure 3). Les eaux d'irrigation proviennent du Rhône et constituent ainsi une alternative pour

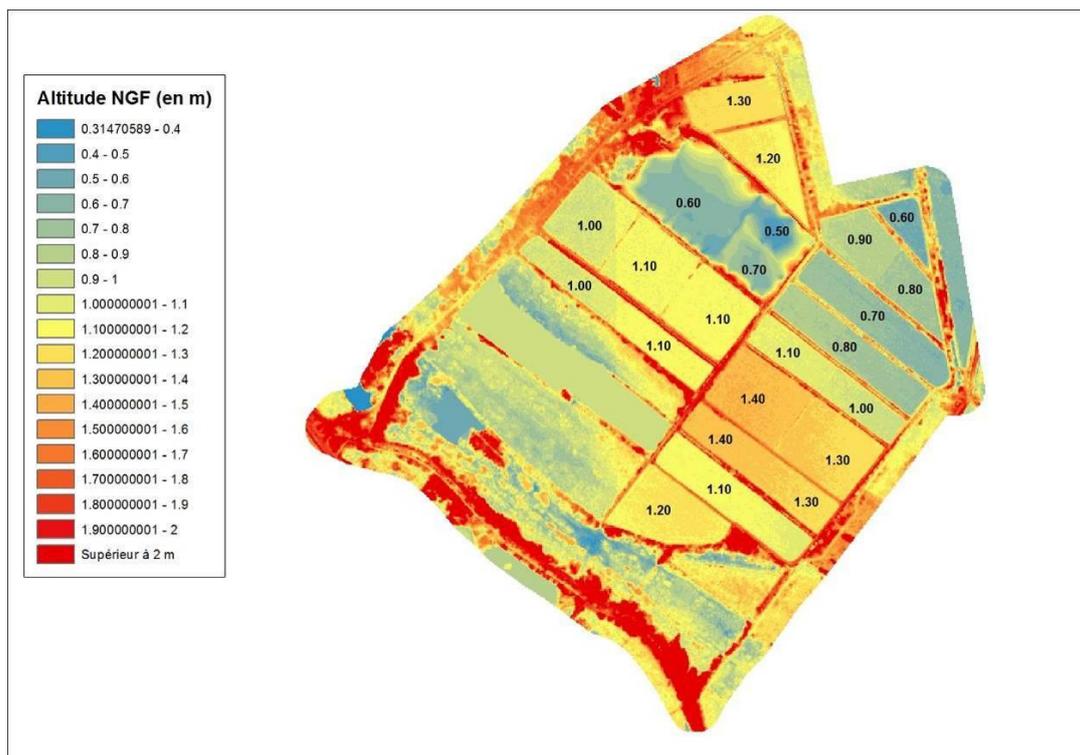
**Figure 5 : Topographie générale de l'ensemble du site du Petit Badon**

Un relevé topographique initial (avant les travaux) a été réalisé en 2018, montrant deux zones basses, respectivement au sud-ouest et au nord-est du site, séparées par un bourrelet (Figure 5). Le relevé topographique a mis en évidence l'artificialisation de la topographie par les nivellements et les infrastructures hydrauliques (canaux, digues) datant de plusieurs décennies et irrégulièrement repris pour la mise en valeur agricole du site. La topographie au sein des casiers était assez homogène avec des différences plus marquées entre casiers.

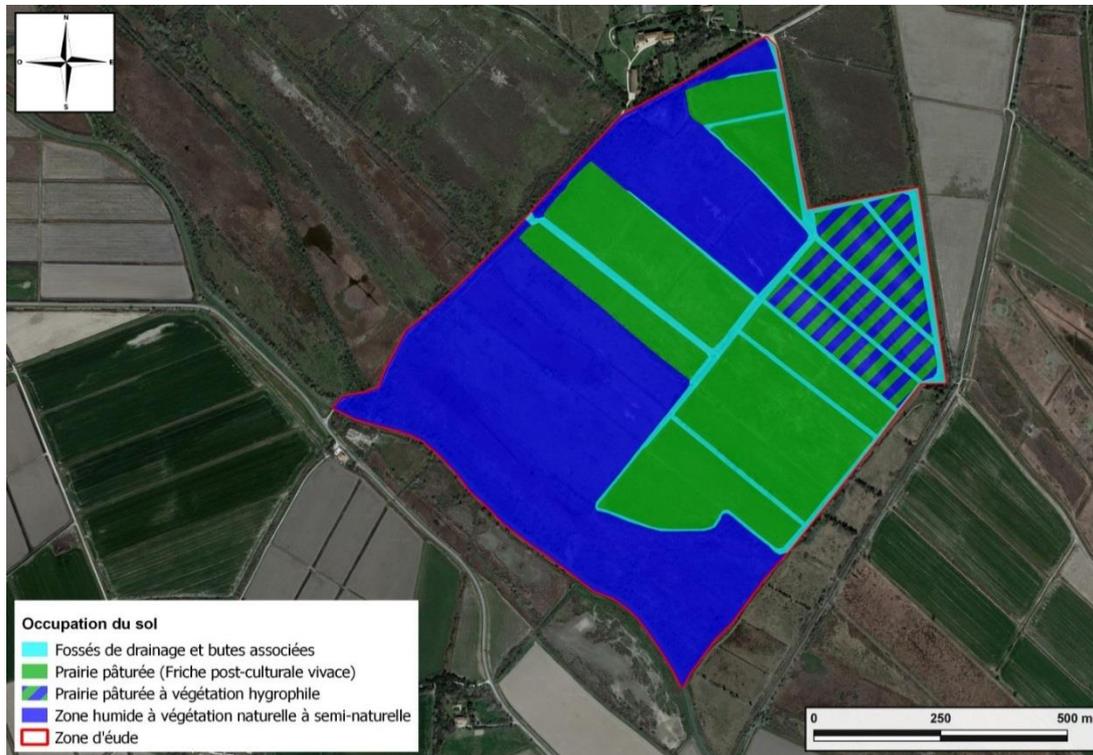
Figure 6 : Cartographie d'occupation des sols

- Une surface importante de **zones humides à végétation « naturelle à semi-naturelle »**. Il s'agit de parties basses, historiquement cultivées (parfois ponctuellement) et délaissées par l'agriculture depuis plusieurs décennies mais encore cloisonné par des canaux et lévadons. Le pâturage est le seul usage qui influence le développement de la végétation. On y retrouve une mosaïque de milieux déterminés par un temps d'inondation et une salinité plus ou moins importante. Citons la présence de deux habitats inscrits en annexe I de la directive « Habitat, faune, flore » sous le nom de : « Prés salés méditerranéens (*Juncetalia maritimi*) » (code 1410) et de « Fourrés halophiles méditerranéens » (code 1420-2). Les formations arborées riveraines des principaux fossés et autres terrains inondés correspondent à l'habitat d'intérêt communautaire : « Forêts-galeries à *Salix alba* et *Populus alba* » (code 92A0). Ces formations sont présentes en marge de la zone étudiée, notamment à l'est. On notera la présence de roselières, bien développées dans la partie ouest du site (clos des miraculées) où une importante station de Fougère des marais (*Thelypteris palustris*) a été trouvée ; c'est la seule station identifiée dans l'île de Camargue pour cette espèce bien connue des marais tourbeux de Crau. Cette roselière est cependant intensivement colonisée par une population de *Baccharis* dont la production très élevée de graines disséminées par le vent constitue une menace sérieuse sur le site. Ce complexe de milieux humides présente néanmoins un intérêt écologique

Avant travaux, le site du Petit Badon était schématiquement composé de quatre entités écologiques distinctes (Figure 6):

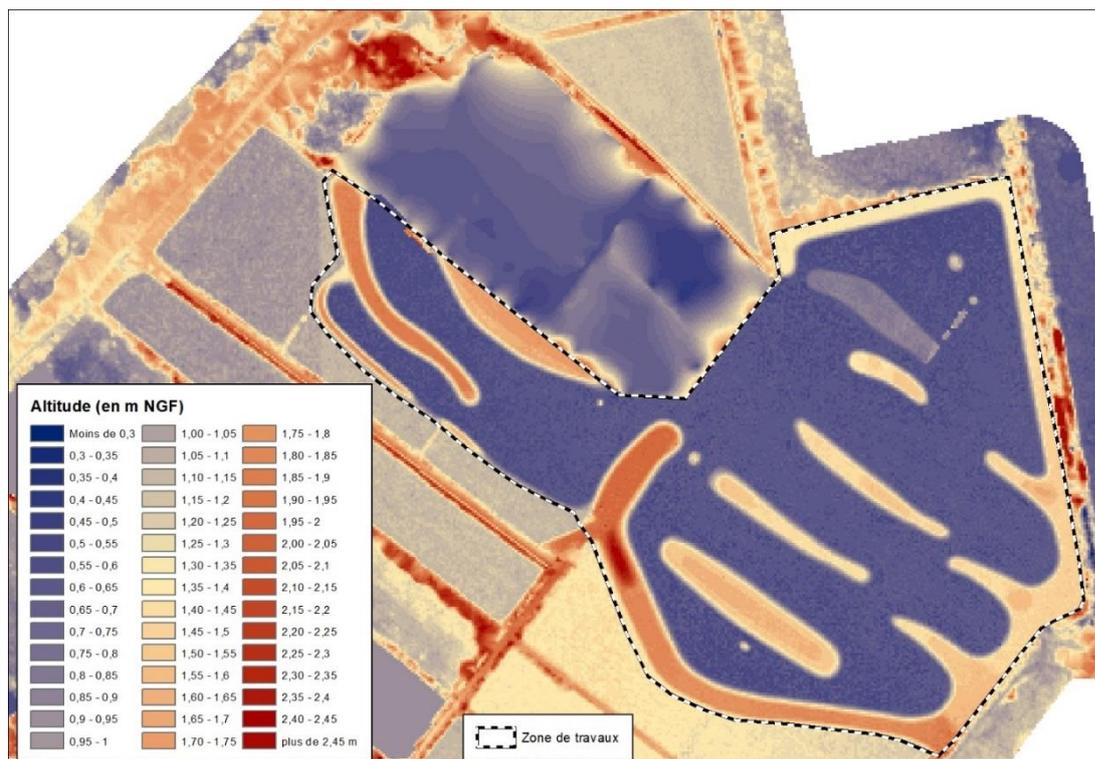
**Figure 7. Topographie du marais après les travaux**

Le marais présente des conditions topographiques variées (Figure 7), qui devraient permettre la mise en place de communautés animales et végétales diversifiées, au plus proche d'un marais temporaire méditerranéen fonctionnel. Ce profil topographique est également plus proche de l'état historique du site (anciens bras du Rhône) et s'inscrit dans une logique générale de lutte contre la banalisation et l'uniformisation des espaces naturels.

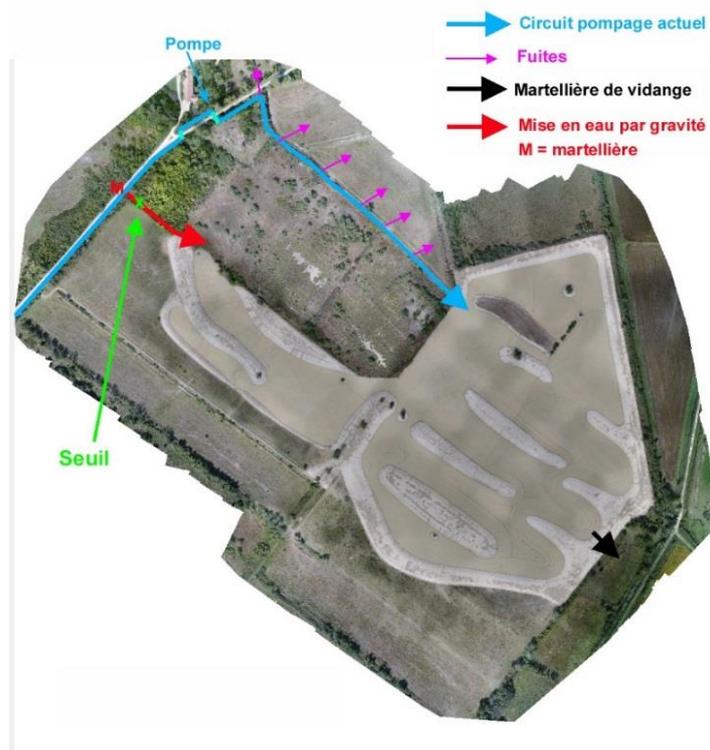
**Figure 8. Schéma du réseau d'irrigation par pompage (bleu), avec la localisation des fuites au nord-est, du canal d'amener d'eau gravitaire et de la martelière de vidange**

Le débit élevé de la pompe au regard de la capacité du réseau d'irrigation a conduit en 2021 à des débordements importants des canaux (Figure 8). Les solutions identifiées pour résoudre ces problèmes sont de deux ordres :

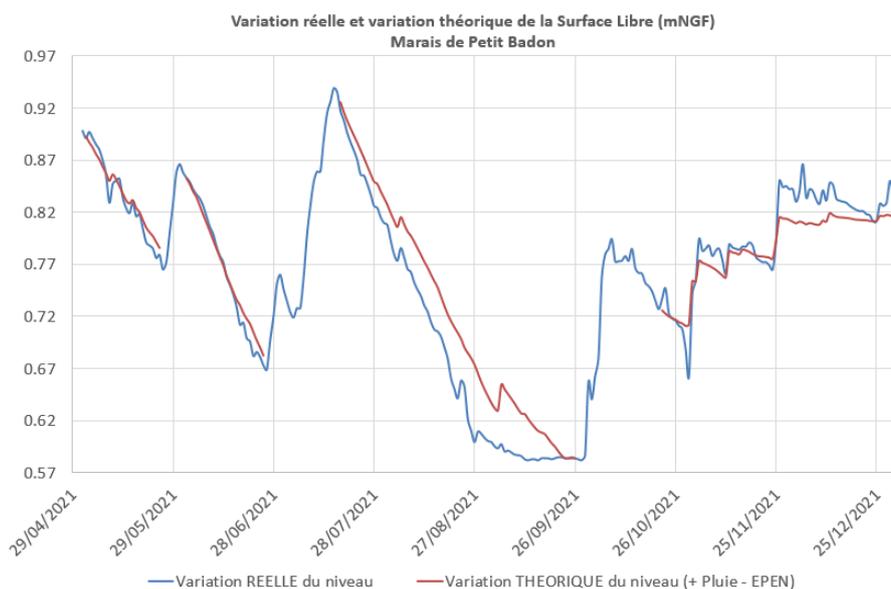
**Figure 10 : Variation réelle (mesurée) et théorique (attendue) de la surface libre, de la fin de la première mise en eau (Avril 2021) à fin décembre 2021. Les périodes pour lesquelles la variation théorique n'est pas représentée correspondent aux remises en eau artificielles**

L'assèchement rapide après la première mise en eau a fait craindre des pertes importantes par infiltration ce qui aurait nécessité des travaux correctifs importants. Le suivi hydrologique n'a pas mis en évidence de pertes significatives par infiltration qui auraient pu remettre en cause le fonctionnement attendu. Sans exclure la possibilité de légères infiltrations, les faibles écarts entre l'évolution des niveaux observés et théoriques (Figure 10) peuvent être expliqués par d'autres facteurs tels que l'impact du vent (bascule du plan d'eau lorsque le vent est fort) et diverses sources d'incertitudes relatives à la mesure des précipitations sur le site, à la mesure instrumentale de la superficie d'eau libre et au calcul de l'évapotranspiration de Penman).

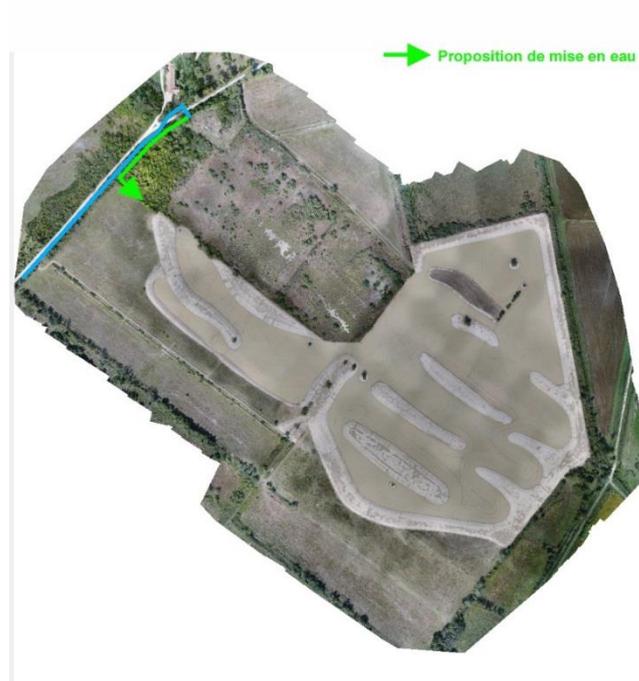
**Figure 11. Schéma du projet de modification du circuit d'irrigation par pompage**

- Installer une prise d'eau gravitaire avec un seuil sur le canal d'irrigation permettant des entrées d'eau dès que le niveau du canal dépasse celui du seuil.
- Le détournement des eaux de pompage vers une ancienne canalisation fermée devrait améliorer l'efficacité du pompage et éviter les risques de débordement (Figure 11).

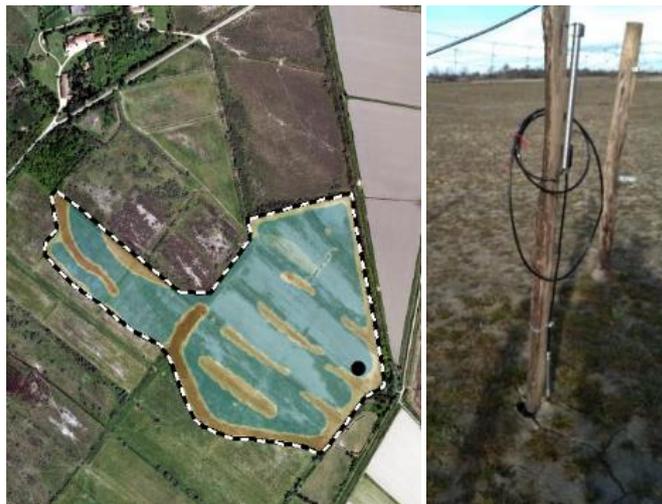
**Figure 12 : Localisation et photo de la sonde Orpheus Mini installée le 13 Novembre 2020**

Le suivi du fonctionnement hydrologique est réalisé au moyen d'une sonde d'enregistrement (Orpheus) de Niveau et Température de l'eau qui a été installée le 13 Novembre 2020. Elle a été programmée pour enregistrer les variations de ces deux paramètres à un pas de temps horaire. La conductivité électrique de l'eau est mesurée tous les mois environ lorsque les données de la sonde sont lues et enregistrées sur ordinateur. L'équipement a été complété en 2022 :

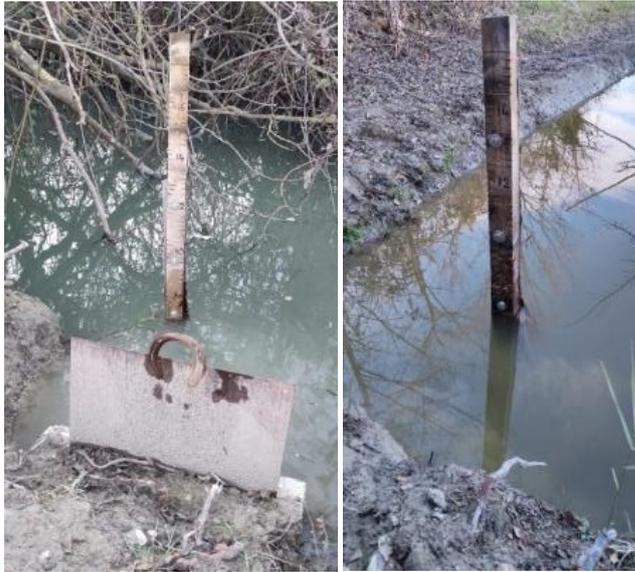
**Figure 13. Echelles de niveau de part et d'autre de la nouvelle martellière permettant une arrivée gravitaire (sur le canal du Japon (gauche) et dans le canal d'amenée d'eau au marais (droite))**

Afin de faciliter la gestion de la nouvelle martelière au niveau de la prise d'eau gravitaire sur le canal du Japon, deux échelles ont été installées en Décembre 2021 : l'une dans le canal du Japon, l'autre dans le canal d'amenée d'eau (Figure 13). En février 2022, la sonde Orpheus Mini du marais a été déplacée dans le canal pour enregistrer finement ses fluctuations de niveau d'eau.

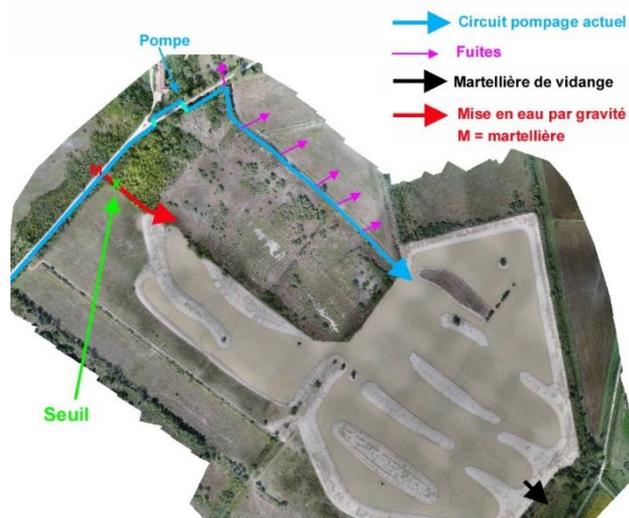
Figure 23. Localisation du seuil à installer sur le canal d'amener gravitaire de l'eau

Ce seuil de surverse (en vert sur la Figure 23 ci-dessous) permet une entrée gravitaire de l'eau à partir du canal du Japon sans permettre la sortie d'eau du marais vers le canal, et sans nécessiter de manipulation de martellière.

La cote de ce seuil a été calculée à 0.80m NGF comme le meilleur compromis entre la fréquence des entrées d'eau et le niveau maximum d'eau dans le marais. La hauteur de ce

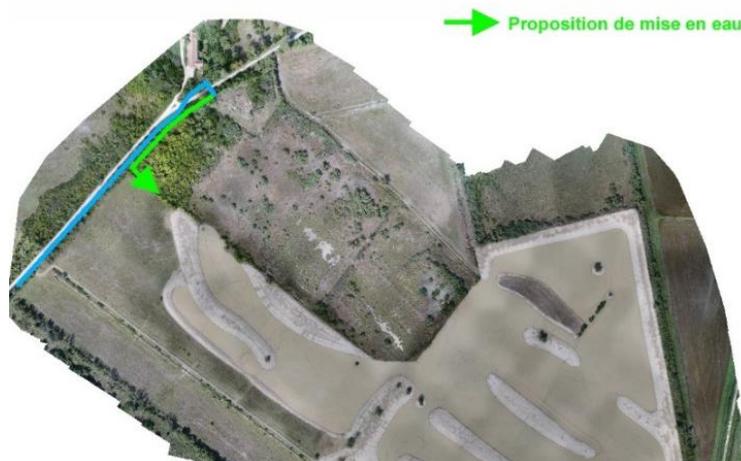
**Figure 24. Modification du cheminement de l'apport d'eau par pompage**

De nombreuses pertes d'eau par des fuites et débordements ont été constatées avec les premiers pompages réalisées via l'acheminement décrit dans la Figure 23 ci-dessus. Le raccordement du système de pompage à un tuyau existant, situé en bordure du canal du Japon (Figure 24 ci-dessous) permet d'envoyer directement l'eau dans le marais, sans passer par le canal situé plus à l'Est qui est sous dimensionné et implique des pertes d'eau.

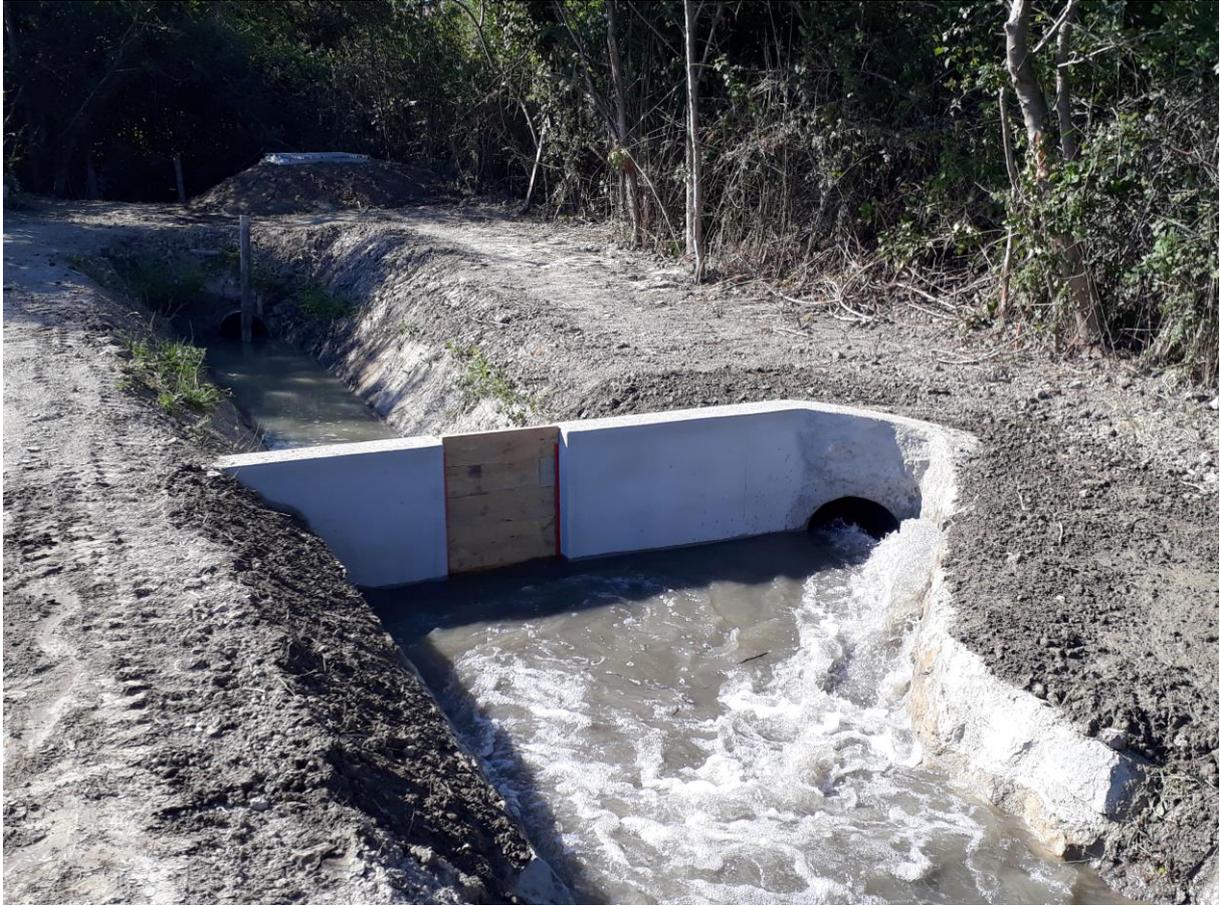
Figure 25 : Nouvelle arrivée d'eau et seuil à planches réalisées en 2022

Pour ce faire, il a fallu construire un cuvon à l'extrémité aval du tuyau et installer un tuyau de sortie d'eau de diamètre adapté au débit de la pompe. Ce tuyau de sortie est renvoyé dans le canal de surverse du canal du Japon (au-delà du seuil), dans un espace bétonné pour éviter l'érosion du sol par le débit de l'eau (Figure 25).

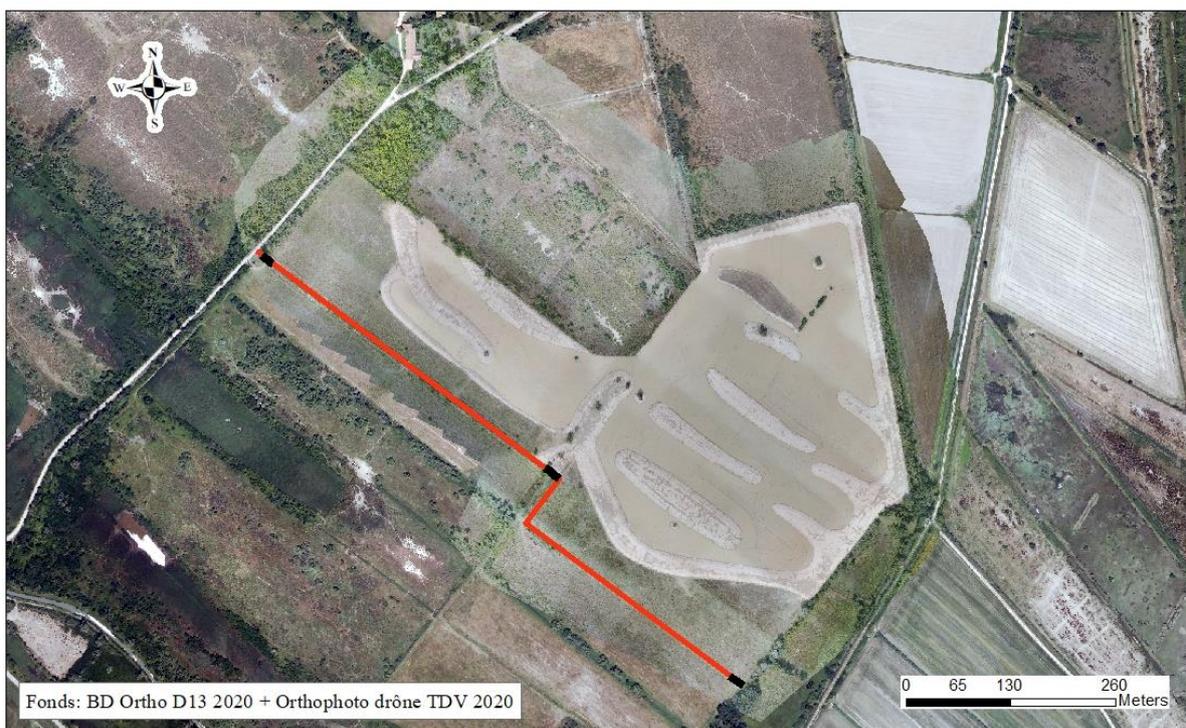
## Figure 25. Localisation de la clôture à construire et des portails pour gérer le pâturage sur le marais

En fonction des objectifs de gestion décrits dans la partie ci-dessus, le troupeau sera donc dans la partie Nord du site où se trouve le marais restauré d'août à décembre, soit 5 mois, et dans la partie Sud de Janvier à Juillet soit 7 mois.
