Suivi et gestion du Marais restauré de Petit Badon

Bilan de la période 2023-2025

Juin 2026

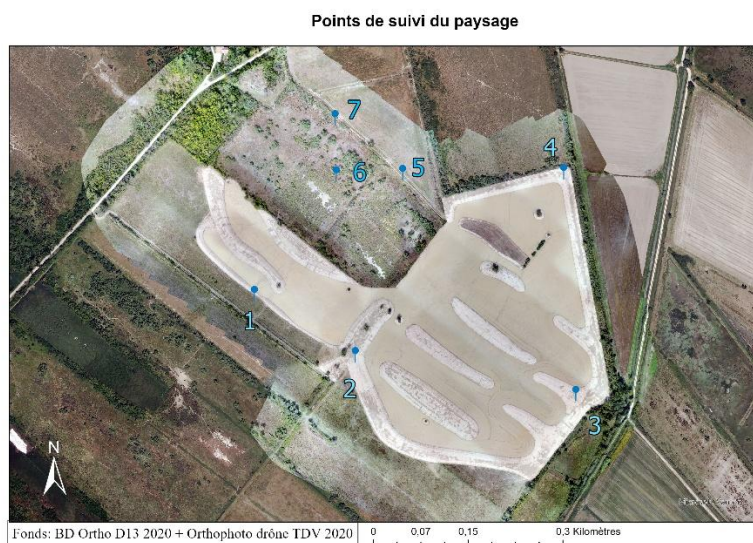
Figure 1: Carte des points géoréférencés de suivi de paysage pédestre

L'évolution du contexte paysager d'un écosystème restauré est souvent intéressante à suivre au travers des éléments tangibles tels que des prises de vues mais fait souvent défaut dans les projets de restauration. Afin de palier à cela et assurer un suivi du paysage du marais restauré qui se veut le plus complet, depuis 2023 un protocole de prise de vue au sol a été mis en place suivant une méthodologie et des points précis géoréférencés visibles sur la **figure 1** ; le tout renseignée dans une base de données.

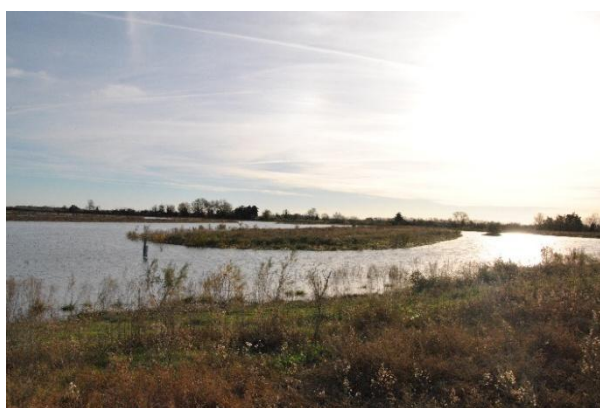
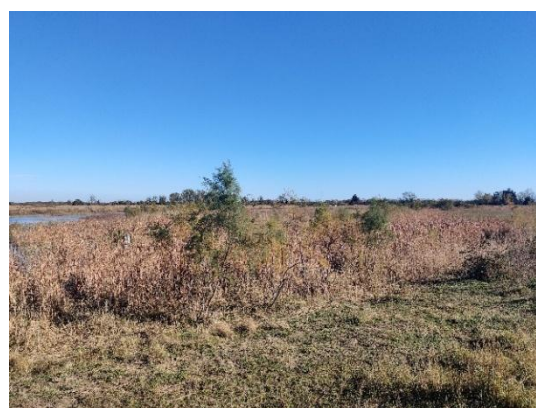
On observe sur les **photos 1 et 2** prises respectivement en 2023 et 2025 sur le point 2, l'évolution de la végétation avec notamment l'expansion d'espèces halophytes et aquatiques au sein du marais en eau.

Photo 1 : Prise de vue suivi paysager point 2 le 17/11/2023, R. Ratel, Tour du Valat

Photo 2 : Prise de vue suivi paysager point 2 le 04/11/2025, E. Foucart, Tour du Valat

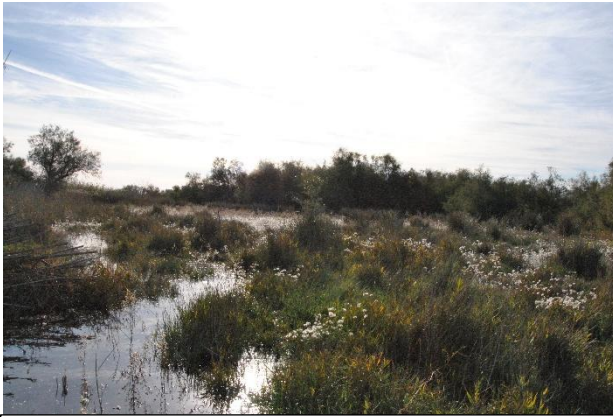
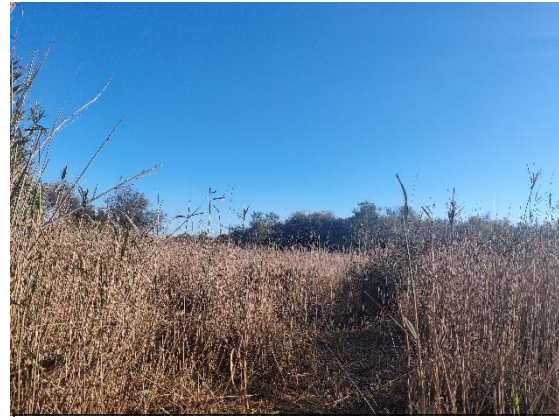
On peut également observer sur les *photos 3 et 4*, que le changement hydrologique suspecté par la connexion présente avec le marais restauré sur la partie relictuelle anciennement composée majoritairement de sansouire et tamaricaie, semble bien se confirmer et constate une évolution de la végétation en lien

Photo 3 : Prise de vue suivi paysager point 6 le 17/11/2023, R. Ratel, Tour du Valat

Photo 4 : Prise de vue suivi paysager point 6 le 04/11/2025, E. Foucart, Tour du Valat

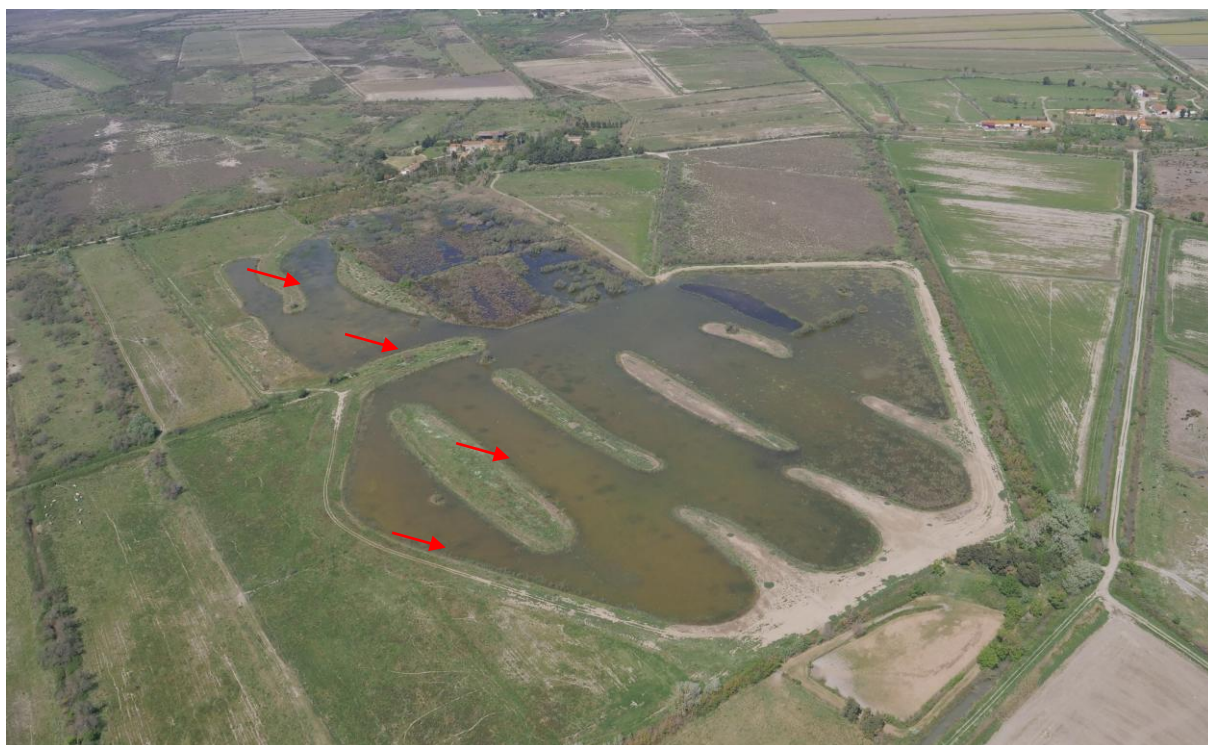
Figure 4 : Vue générale du plan d'eau de Petit Badon
(© L. Willm, Tour du Valat, 2025).

Afin de limiter le dérangement des oiseaux nichant sur l'îlot, les prospections ont été limitées à la partie sud-ouest du plan d'eau (**Figure 4**). Pour autant, l'odonatofaune inventoriée est considérée comme représentative de l'ensemble du site en raison de l'homogénéité de l'habitat sur le site : un marais temporaire saumâtre. Il consiste en une étendue peu profonde d'eau libre (**Photo 6**), comportant une végétation hydrophyte (plantes aquatiques, notamment des characées) et héliophyte (plantes émergées ayant les pieds dans l'eau), notamment du Scirpe maritime, plante hôte de la ponte de *Lestes macrostigma* (**Photo 7a**). Du matériel végétal en décomposition flotte au sein de cette végétation. Suivant leurs affinités spécifiques, plusieurs espèces d'odonates sont susceptibles de pondre soit à la surface soit dans les plantes aquatiques, émergées ou en décomposition. L'eau du site est douce : la salinité mesurée le 29 juin 2022 était de 0,2 g/L de sels.

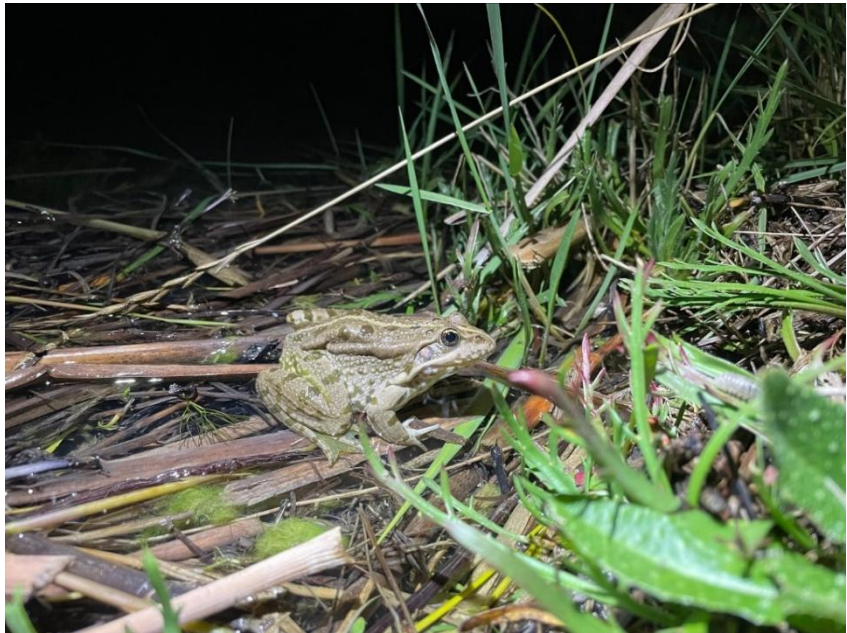
Figure 6 : Abondance des différents taxons d'amphibiens dénombrés

L'abondance des Rainettes méridionales a explosé en 2025 (**Figure 6**). Ainsi le 25 mars 2025, nous avons contacté sur le transect en moyenne un mâle de Rainette tous les 2.3 m. Plusieurs milliers de mâles chanteurs de cette espèce occupaient donc le marais au vu de l'ensemble des habitats favorables (non prospectés). L'explosion brutale de cette espèce peut s'expliquer par un recrutement important ces dernières

années du fait d'une gestion hydraulique favorable du nouveau marais (à l'exception de 2023) et de conditions climatiques favorisant la reproduction de cette espèce. L'abondance des grenouilles « vertes » est également en augmentation mais dans des proportions nettement plus faibles que pour les rainettes méridionales (**Figure 6**). Toutefois, l'écologie de ces espèces plus aquatiques fait que notre méthode de dénombrement est moins adaptée. En effet, d'importants chœurs de reproducteurs sont situés au milieu du marais (et non sur les berges). Enfin, la toute petite population de Crapaud calamite pour l'instant présente est jusqu'alors difficilement détectable sur le transect.

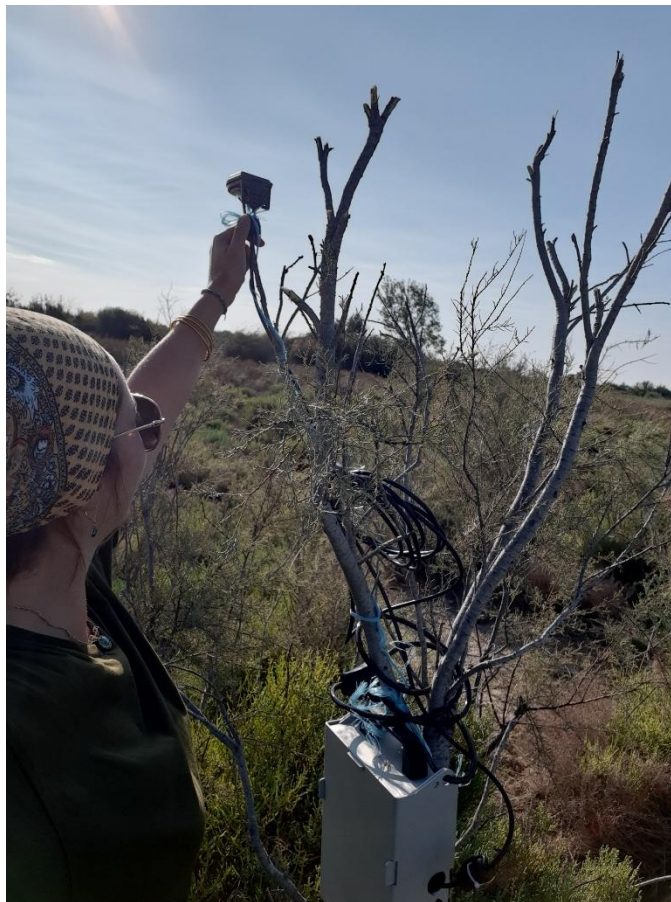
Photo 10 : Pose aléatoire d'enregistreur passif dans la partie relictuelle du marais de Petit Badon (P. Rocarpin, Tour du Valat, été 2023)

Le boîtier relié aux satellites a été programmé pour s'enclencher 30 min avant le coucher du soleil et s'éteindre 30 minutes après le lever du soleil. Cette nuit-là, le soleil s'est couché à 21h27 et s'est levé à 6h05.

L'ensemble des émissions sonores liées à l'activité des chiroptères récoltées par le micro SMM-U2 du boîtier ont été enregistrées sur une carte SD, puis transférées dans une base de données pour ensuite suivre différents traitements (lupas name, kaleidoscope...) afin qu'elles puissent être analysées par le logiciel de pré-identification SonoChiro®.

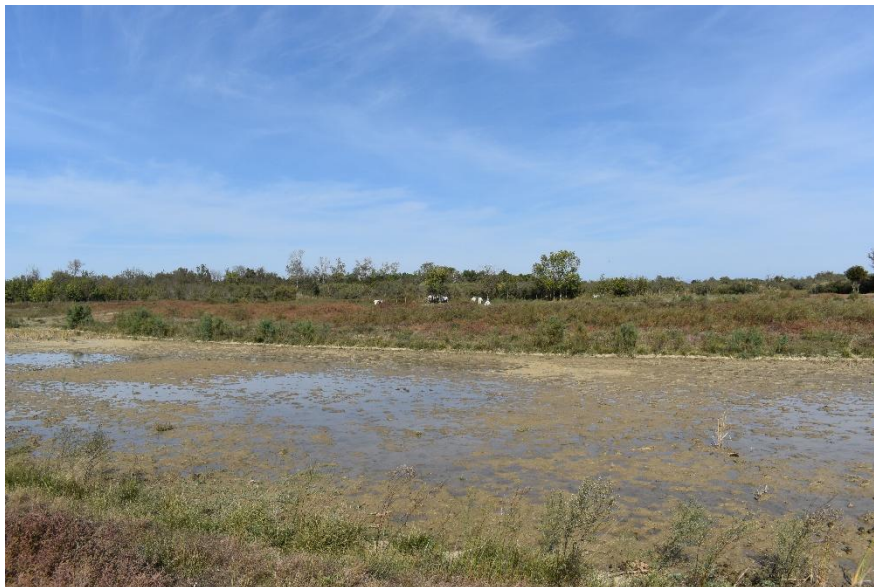
Photo 17 : Prise de vue du marais le 4 octobre 2023 (P. Rocarpin, Tour du Valat)

Fort de ce travail, en 2023, la mise en eau du marais a été retardé au mois d'octobre afin de mimer le cycle méditerranéen mais également dans un souci d'optimiser l'efficacité du pompage en réduisant les effets de l'évaporation (beaucoup plus importante en septembre) ainsi que ceux liés au taux de saturation du sol. De ce fait, le 2 octobre a eu lieu la première nuit de pompage et on a pu constater dès le lendemain l'apparition d'une lame d'eau (**Photo 17**). Comme le montre la Figure 12, la réalisation de pompages ponctuels (« short pompage ») durant l'hiver a permis d'atteindre des hauteurs d'eau satisfaisantes assez rapidement. Le marais a été à sec plus tardivement en juillet en lien avec les précipitations importantes qu'il y a pu y avoir entre mars et juillet (**Tableau 3**) mais également quelques apports ponctuels qu'il y a pu avoir pour le maintien des niveaux suivant certains enjeux ornithologiques.

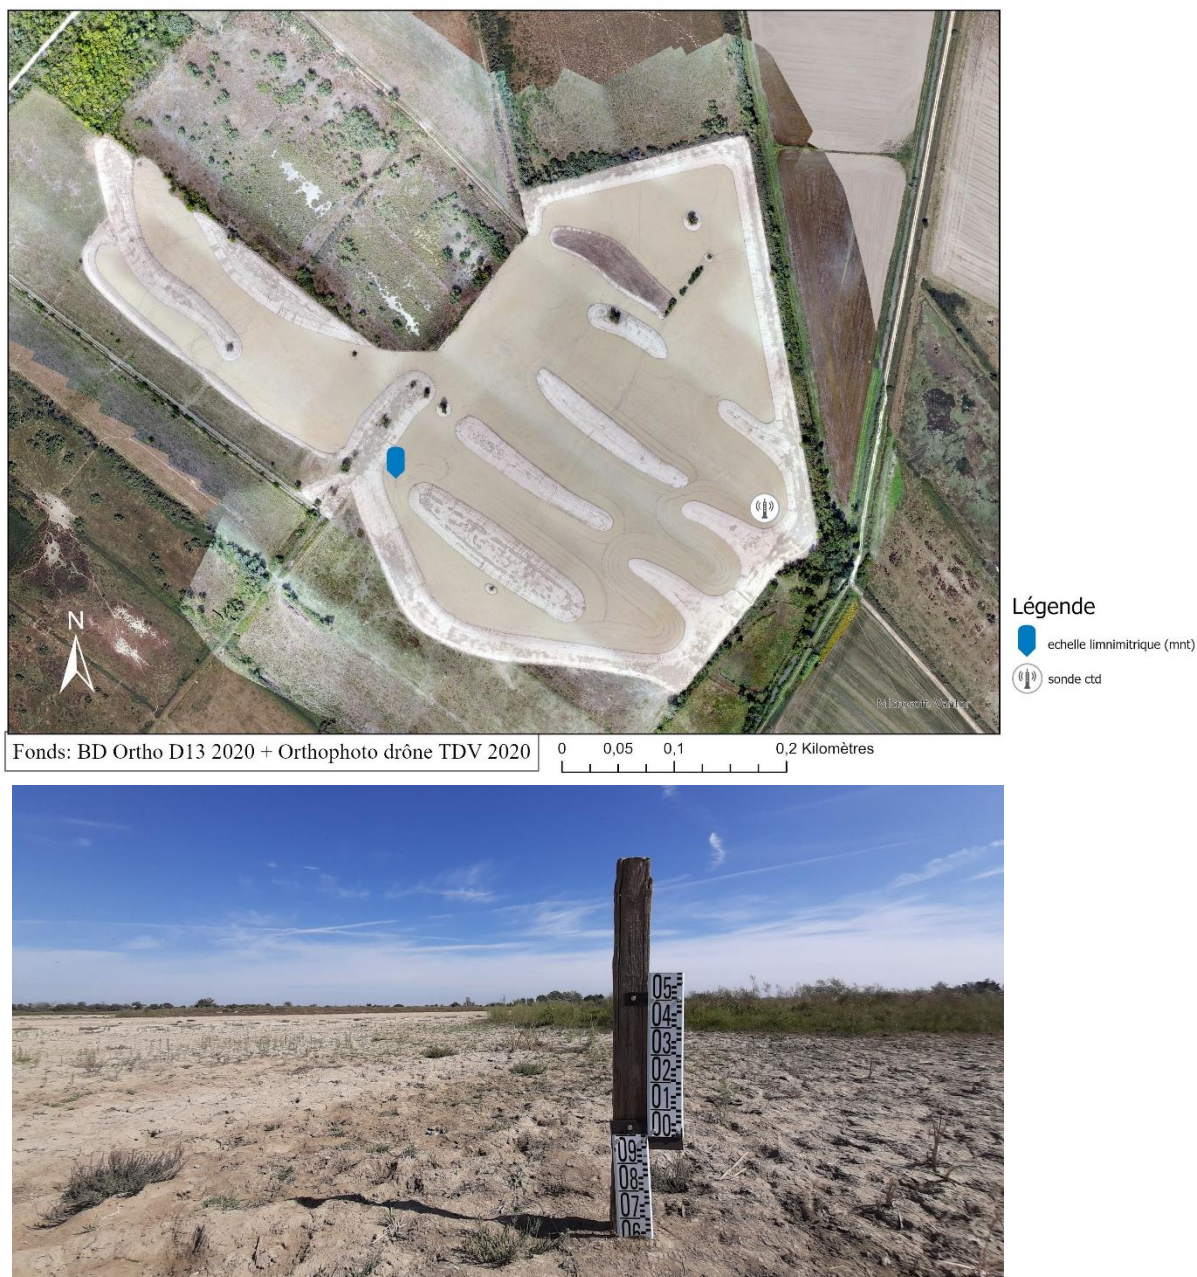
Figure 15 : a) Carte de localisation de la nouvelle échelle limnimétrique du marais b) Nouvelle échelle installée (P. Rocarpin, Tour du Valat, 2023)

Action ciblée dans la notice de gestion (Grillas and al., 2022) et mis en œuvre.

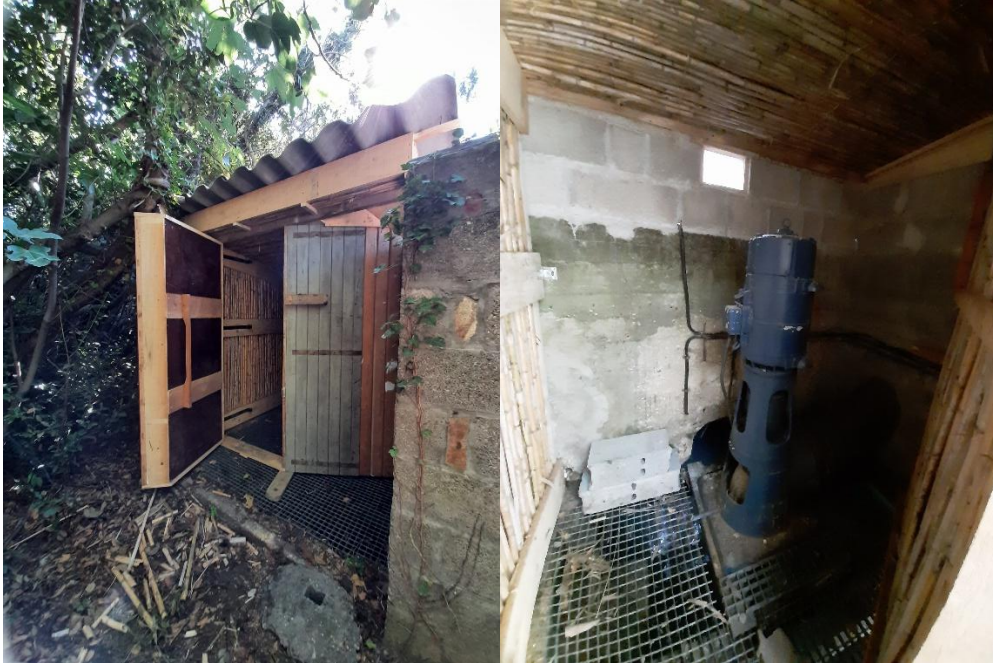
Aménagement d'une infrastructure permettant l'isolation phonique et thermique au niveau de la station de pompage afin de réduire les nuisances (**Photo 18**). Action finie fin d'été 2023 et s'inscrivant dans l'action d'amélioration du pompage au sein de la notice de gestion du marais restauré (Grillas and al., 2022).

Photo 18: Aménagement phonique de la station de pompage du Petit Badon (P. Rocarpin, 2023)

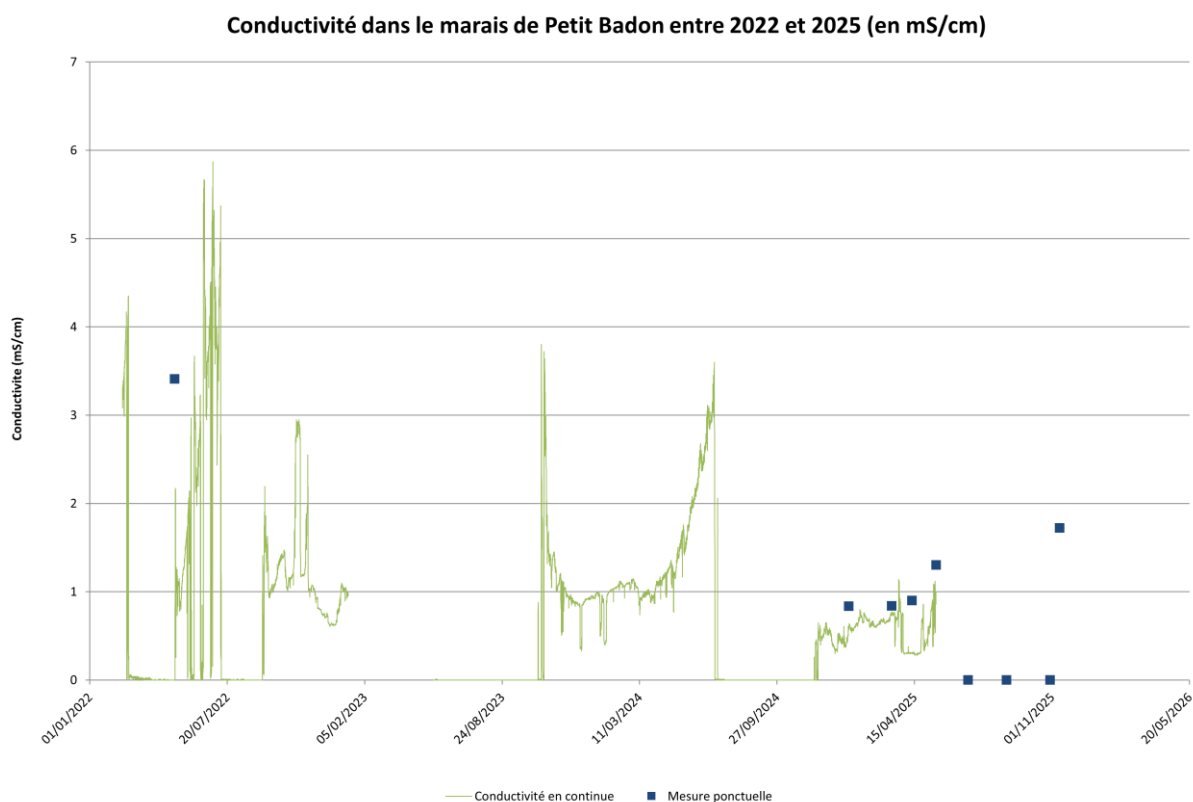
Figure 17: Evolution de la conductivité dans le marais de Petit Badon entre 2022 et 2025

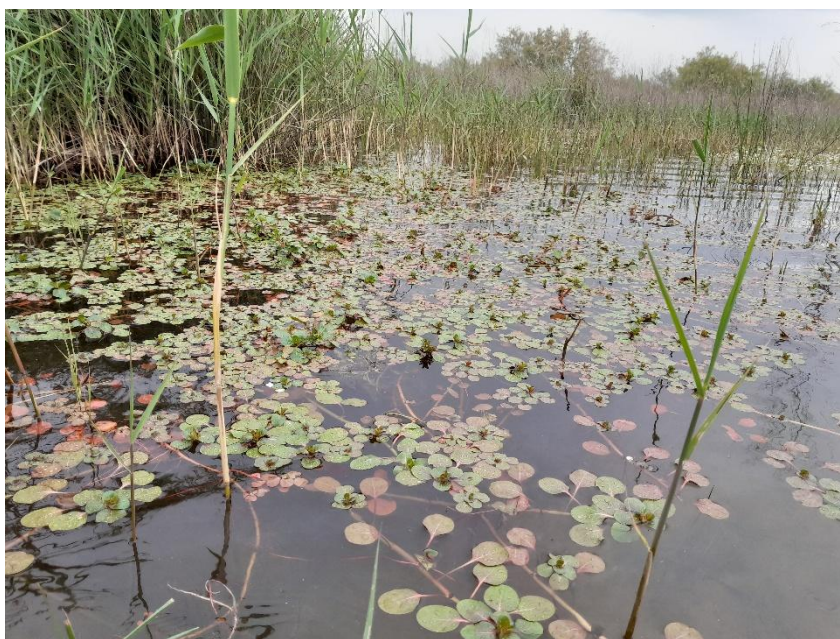
En effet la production de biomasse de cette plante fait d'elle une réelle menace pour l'équilibre du plan d'eau et sa localisation rend son export parfois fastidieux.

Photo 20 : Tâche de jussie présente au niveau de l'arrivée d'eau ©Marion Lourenço

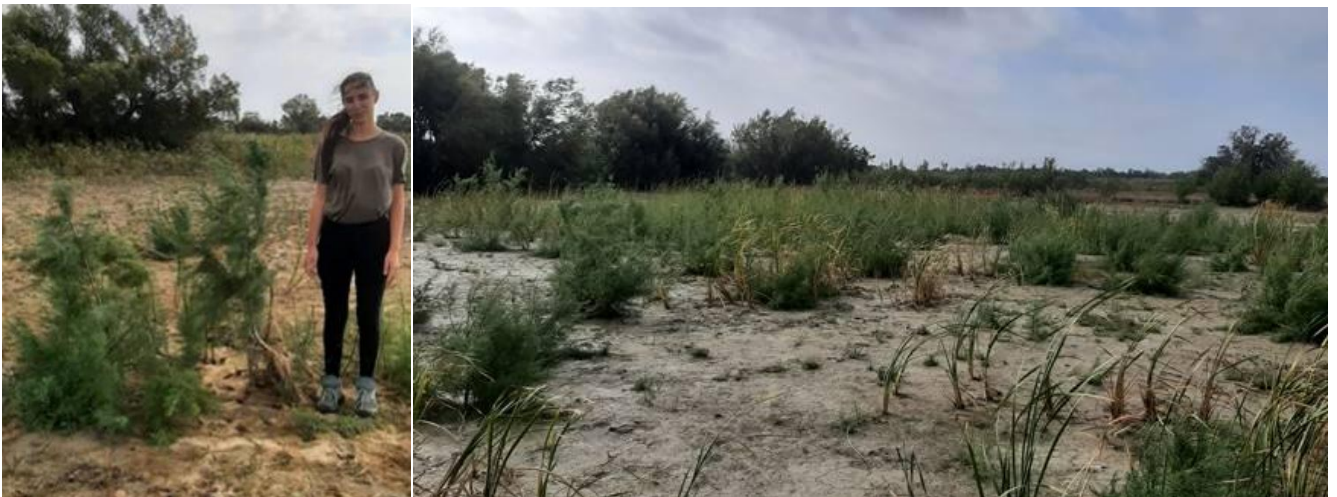
Photo 22 : Photo illustrant l'expansion de Tamaris sur le marais restauré de Petit Badon (secteur 3, Figure 1) (©P. Rocarpin, Tour du Valat, 2024)

Les conditions étant difficiles lorsque l'arrachage intégral des individus un peu plus gros n'était pas possible, la coupe de ceux-ci le plus bas possible de la colonne d'eau était privilégiée afin d'assurer les effets d'immersion. Les résultats de cette action sont repris dans le **Tableau 6 suivant** et nous permettent de mettre en évidence l'expansion constatée dans ce secteur nord du marais restauré (zone 3 **Figure 20, Photo 22**).

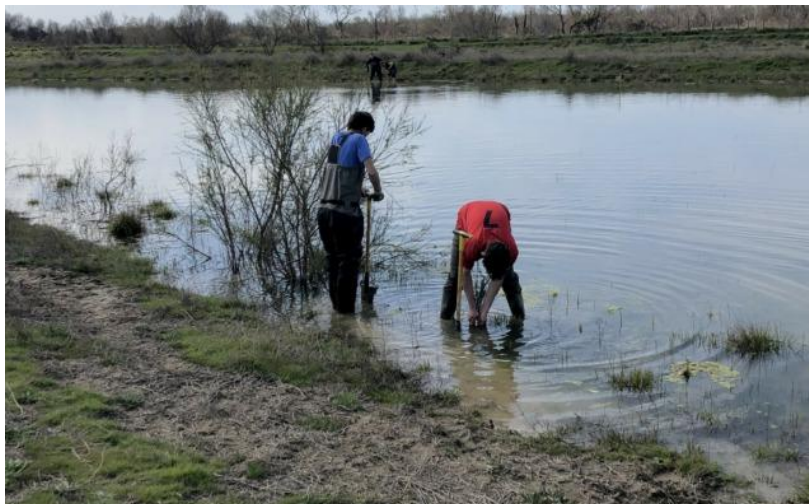
Photo 23 : Binômes d'étudiants en action (R. Ratel, Tour du Valat, 2024)

Les 5 binômes motivés ont arraché et dénombré le nombre d'individus de *Tamaris gallica* respectivement dans chaque quadrat (**Photo 23**), nous permettant de réaliser l'évolution de la densité sur la **Figure 19 b**. Un total de 404 individus de Tamaris ont été arrachés.

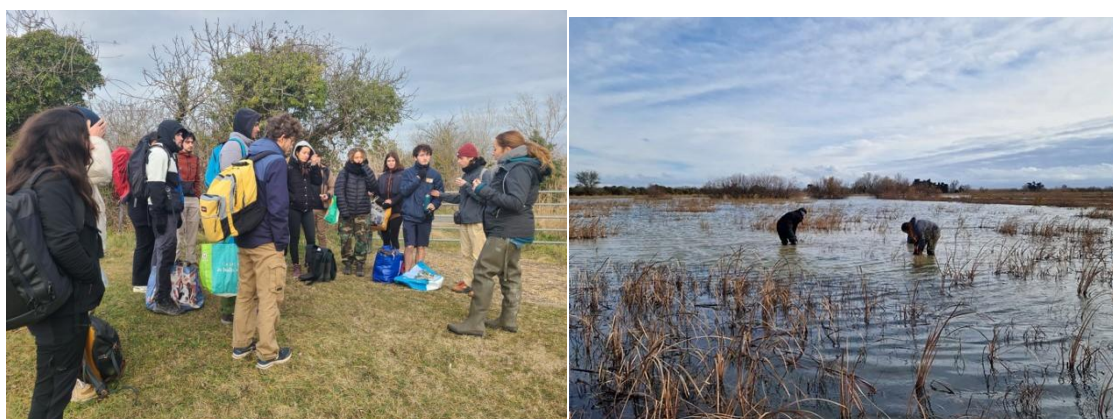
Photo 24 : Chantier avec l'école Diderot, EGPN, Montpellier janvier 2025 ©Tour du valat, 2025

Le 21 janvier 2025 un nouveau chantier a été réalisé cette fois avec un groupe d'étudiant de l'EGPN Ecole Diderot e Montpellier. Les étudiants étaient répartis en plusieurs groupes et missions sur Petit Badon (cf. partie espèces exotiques envahissantes) et un petit groupe d'élèves fortement courageux pour arracher des plants de Tamaris dans l'eau en cette période hivernale a permis de réaliser 3 mailles (**Photo 24**).

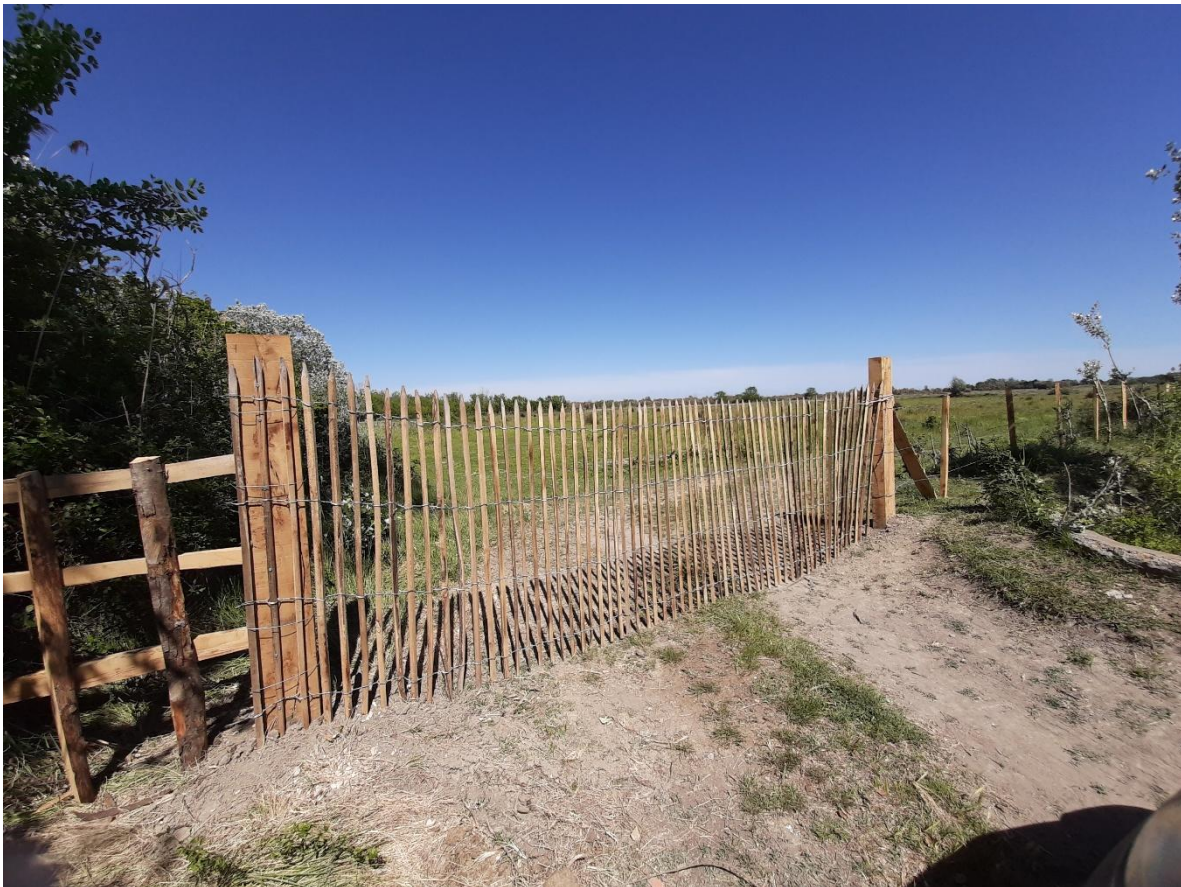
Photo 25 : Prise de vue de la clôture installé après chantier (P. Rocarpin, Tour du Valat, 2023)
